Deterioro de un acero bajo aleado en medio sulfuroso y elevadas temperaturas

Degradation of a low alloy steel in sulfurous environment and high temperatures

Centro de Investigaciones del Petróleo, La Habana, Cuba

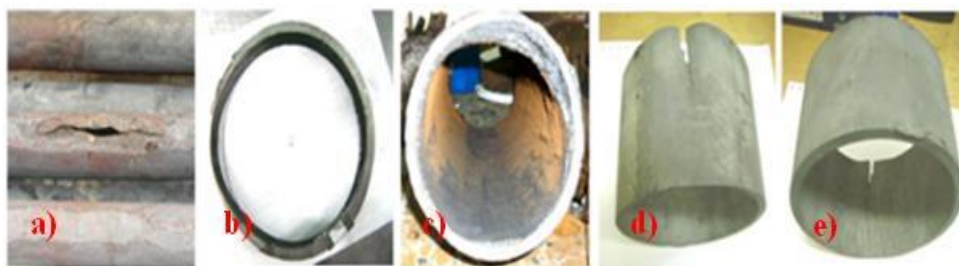
Fig. 1. Tubo con falla: a) rajadura pasante causada durante la prueba del martillo, b) contornos de la sección transversal del tubo, expuestos sobre un papel, c) depósitos adheridos en superficie interior, d) cambio de coloración en la superficie exterior y e) superficie externa opuesta a la falla.

En la figura 1a), se expone la disminución significativa del espesor nominal del tubo (6,35 mm) que alcanzó los 2 mm, lo que permitió la penetración del martillo durante la inspección. Se comprobó que la pérdida local y significativa de material metálico parte del interior y se observa en los contornos expuestos sobre papel, figura 1 b). La formación de abundantes depósitos porosos y agrietados se originan por la reacción de los constituyentes corrosivos de la fracción sulfurosa de hidrocarburos proveniente de la mezcla de los petróleos crudos A y B, con la superficie metálica del tubo en la zona de falla, figura 1 c), evidencia la agresividad localizada sobre la sección del tubo que muestra cambios de coloración en la superficie exterior, por causa de incidencia directa de llamas de quemadores, figura 1 d). En contraste con la sección del tubo opuesta a falla, figura 1 e), donde no se aprecia un deterioro del material.

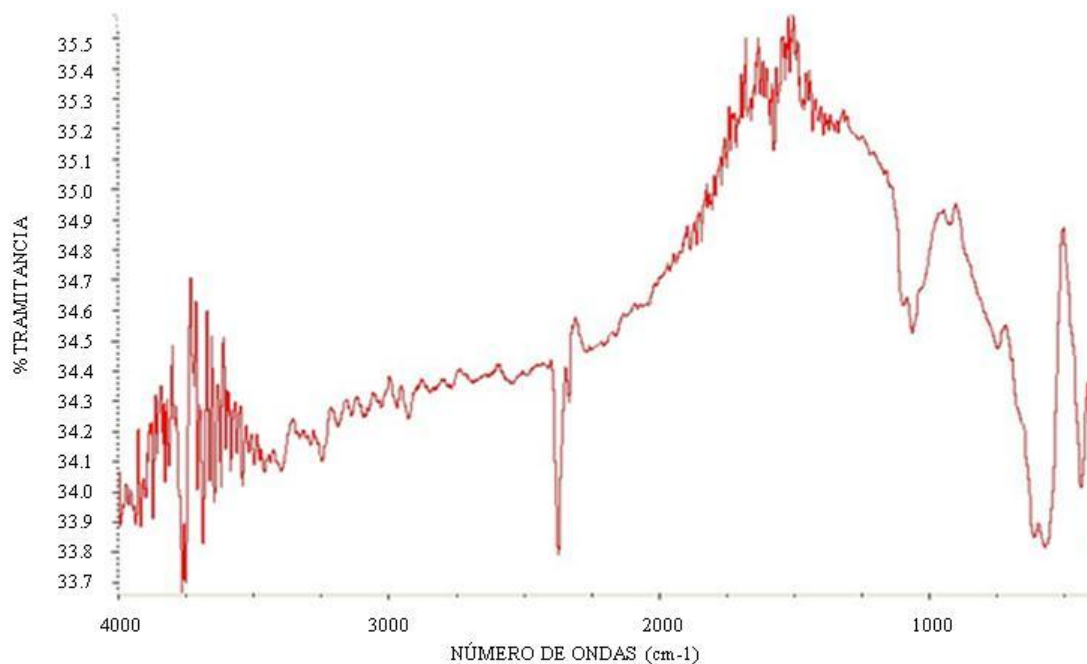
Fig. 2. Espectro obtenido por IRTF de una muestra de los depósitos del tubo que presentó la falla.

En la figura aparece el espectro de la muestra de los depósitos del interior del tubo. En el que se observan bandas en 574 y 446 cm^{-1} , características de óxidos inorgánicos. Otra banda en 1 072 cm^{-1} , demuestra la presencia de sulfatos inorgánicos, en correspondencia con las cantidades significativas de azufre en los crudos que conforman la mezcla de inyecta a la unidad, tabla 1.

La formación de óxidos con los constituyentes del acero y la formación de especies de óxidos de azufre, son resultado de la reacción del sulfuro de hidrógeno con el oxígeno, agente oxidante presente en el medio [18].

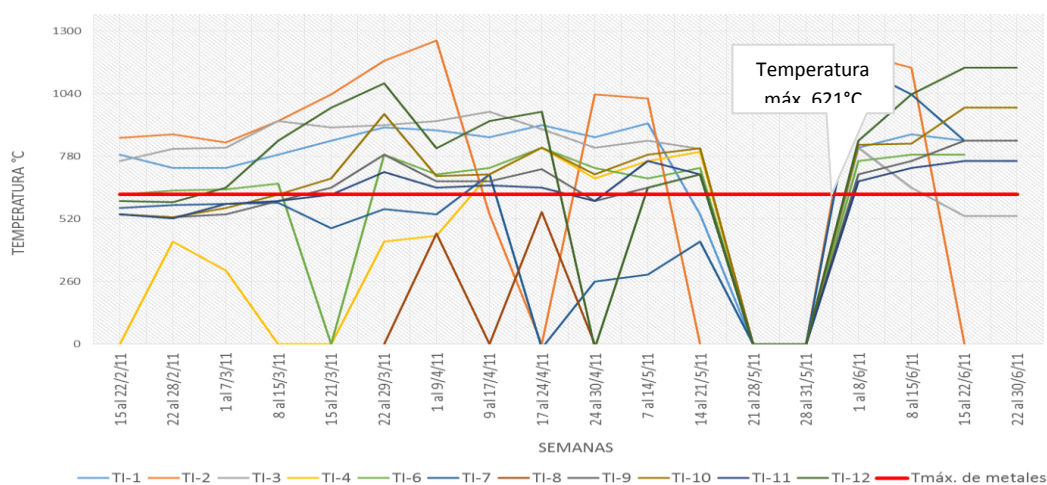
Fig. 3. Indicadores de Temperatura (TI) de metales vs semanas de explotación del horno

Se observa que algunas de las temperaturas de metales registraron valores por encima del valor máximo (621 °C), que se indica por la norma de refinería. Valores superiores a 621 °C, favorece la oxidación excesiva en el acero con 5 %Cr [17]. No obstante, otros autores establecen como valor máximo para aleaciones 5 % Cr-0,5 %Mo, la temperatura de 650 °C [1,19].

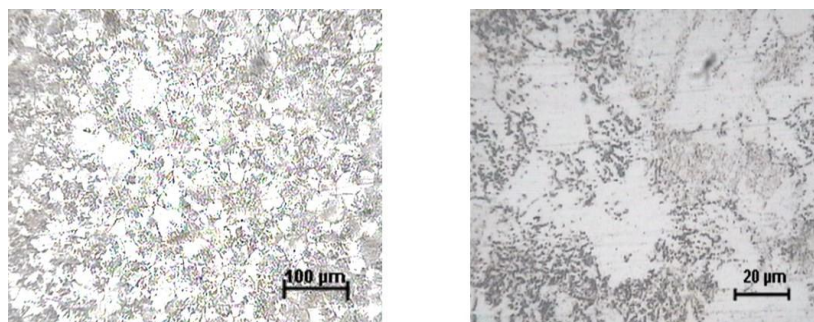
El examen metalográfico del tubo nuevo de iguales características al que presentó la falla reveló una estructura constituida por una ferrita de granos pequeños distribuidos uniformemente en el material y una martensita de tipo sorbítica que se encuentra dispersa en la matriz de la ferrita, estructura que evidencia un tratamiento térmico

del material. En la frontera de los granos de la ferrita se presentan carburos aislados (figura 4).

Fig. 4. Microestructura a diferentes aumentos de la muestra de un tubo nuevo.

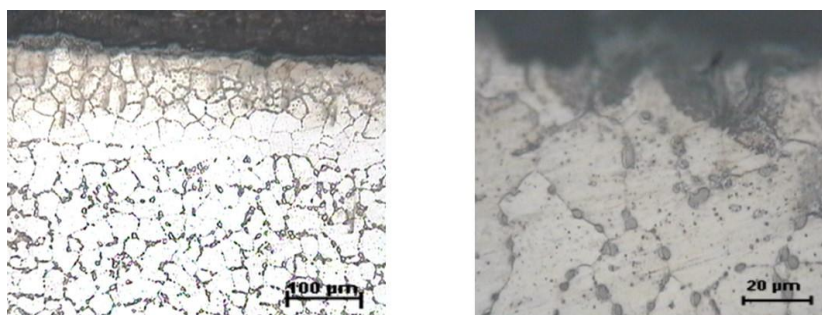
En la zona donde comienza a evidenciarse la pérdida de espesor del tubo que presentó la falla (figura 5) se aprecia la transformación de fase de la microestructura por efecto de la temperatura, al presentarse la ferrita con un incremento del tamaño de sus granos y abundantes carburos que precipitaron en la frontera de estos.

Fig. 5. Microestructura a diferentes aumentos de la zona donde comienza la pérdida de espesor del tubo que presentó la falla.

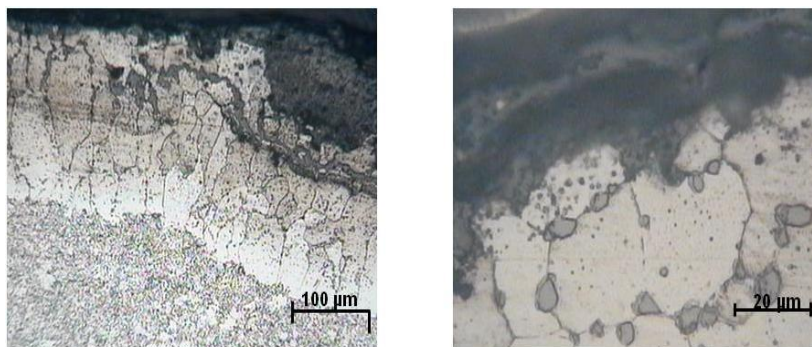
En la zona de mayor pérdida de material metálico o más afinada del tubo, próxima a las llamas de los quemadores del horno (figura 6), se presenta una ferrita con un incremento aun mayor del tamaño de sus granos y de los carburos en la frontera de estos. La coloración oscura se asocia a los productos que se originan por los componentes corrosivos presentes en el medio, óxidos y sulfatos. Tal es el caso del azufre que penetra en la estructura del acero ya sensibilizada por las elevadas temperaturas, reaccionando con el oxígeno y los carburos presentes (ej. carburos de hierro y cromo), causando la

transformación de estos y propiciando la formación de compuestos de azufre y pérdida de material metálico que se evidencia en los altos contenidos de hierro y cromo en los depósitos que se analizaron. Tales hechos fueron las premisas que hicieron posible que ocurriera una corrosión química del tipo sulfidación/oxidación y se corresponde con lo que se plantea en la literatura [20], sobre el comportamiento de estos tipos de aceros en un medio sulfuroso y elevadas temperaturas.

Fig. 6. Microestructura a diferentes aumentos del borde interior del tubo que presentó la falla.
